## Věžní hodiny v Nahořanech - zrestaurování

*V předchozích třech letech se pracovalo na zrestaurování věžních hodin ve věži kaple Sv. Rodiny v Nahořanech.*

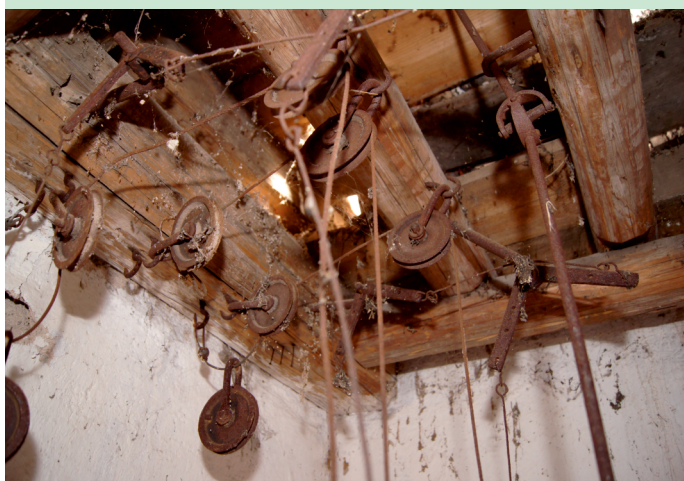
**Věžní hodiny, stav před restaurováním, kladky závaží a páky bití, koroze, nečistota v mechanismech; Věž kaple Sv. Rodiny, Nahořany;**

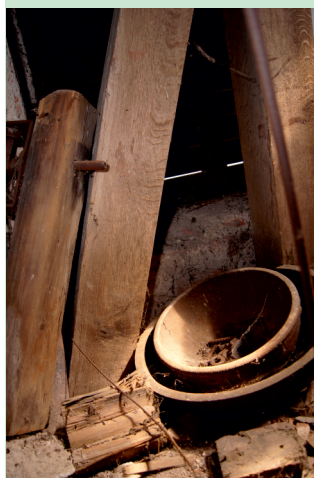
**Věžní hodiny, stav před restaurováním, před lety snesené cimbalý; věž kaple Sv. Rodiny,**

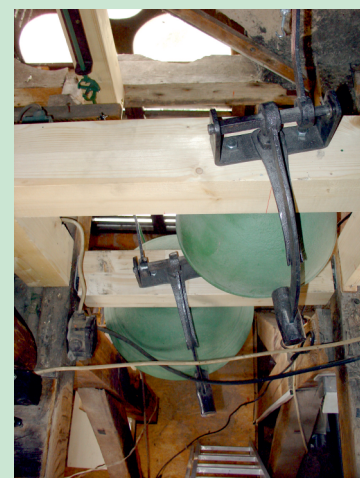
**Cimbalý na nové konstrukci ve věži vedle zvonů, v době montáže; Nahořany**
